# Sundhedsvurdering af roer i 5T-projektet – udvælgelse og vurdering af roelegemer

Af projektleder  
Otto Nielsen,  
NBR Nordic Beet  
Research

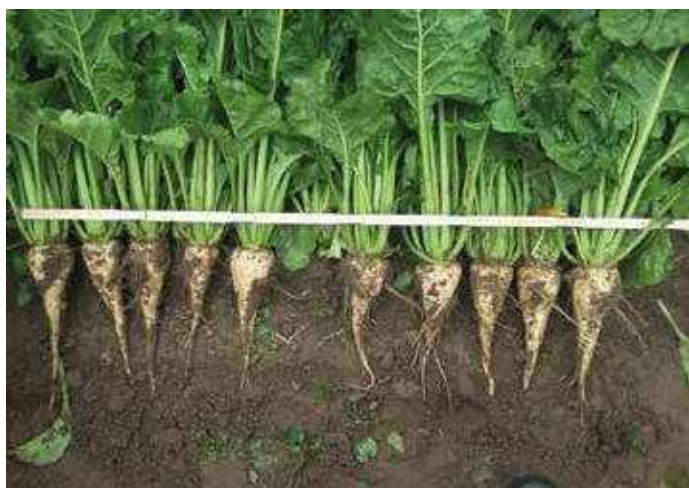
Roer fra DK112A er relativt lange og uden forgreninger, hvilket er typisk i ensartet løs jord (foto 3-6). I tørre år kan for løs jord medføre dårligere fremspiring og vækst på grund af vand- og næringsstofmangel. Roerne i DK112B afspejler dette ved at have mindre/blegere top end i A, og nogle af de fem enkeltstående roer til højre er mindre, selvom de burde være større, når de har stået alene.

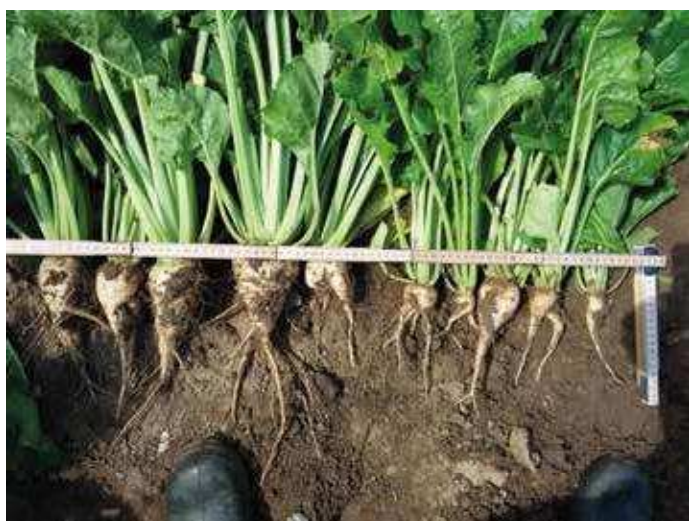
I DK106B er enkeltstående roer små og mere forgrenet end roer med naboer, hvilket henleder mistanken på angreb fra fritlevende nematoder. Roerne i DK er relativt runde og med en del små forgreninger, hvilket formodentlig er en kombination af hård jordstruktur og angreb fra nematoder. Bemærk endvidere

symptomer på rodbrand (Aphanomyces) på roe længst til højre i DK103A. I DK103A og DK106B er der på baggrund af symptomerne på fotos udtaget jordprøver for analyse af fritlevende
