# Optimal indstilling af roeoptageren

## – spildundersøgelse og demo-kørsel på Demodagen på Sofiehøj 2023

Projektleder  
**Otto Nielsen**,  
NBR Nordic  
Beet Research

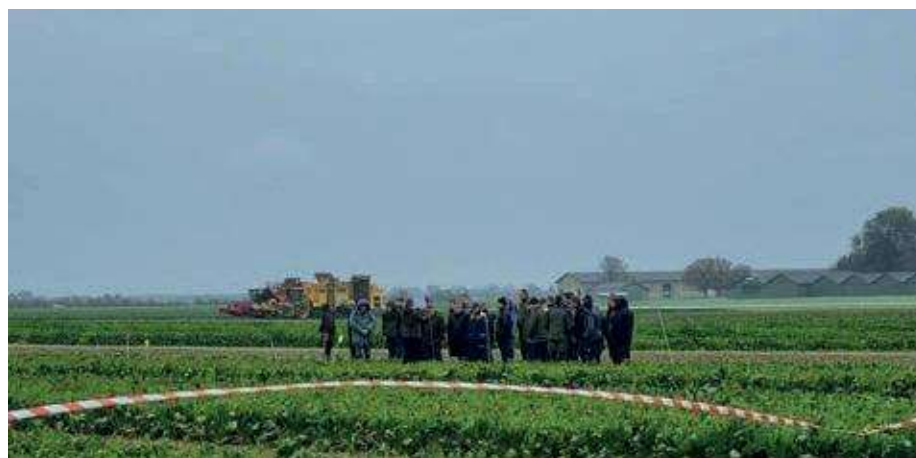
Foto 1. Den udendørs del af Demodagen var udfordret af regn og rusk, men blev alligevel gennemført og herunder demo-kørsel med roeoptagere fra Grimme, Ropa og Holmer. Ugen før blev der lavet en spildundersøgelse, hvor optagningskvaliteten ved tre forskellige indstillinger af den samme moderne roeoptager blev sammenlignet (se tekst).

I anledning af Demodagen på Sofiehøj den 24. oktober 2023 blev der forud lavet spildundersøgelser med tre forskellige indstillinger af en moderne roeoptager. Spildundersøgelsen blev lavet i Sofiehøjs forsøgsmark, og her blev der efterfølgende på Demodagen fremvist selvkørende tre-akslede roeoptagere fra henholdsvis Grimme, Ropa og Holmer (foto 1).

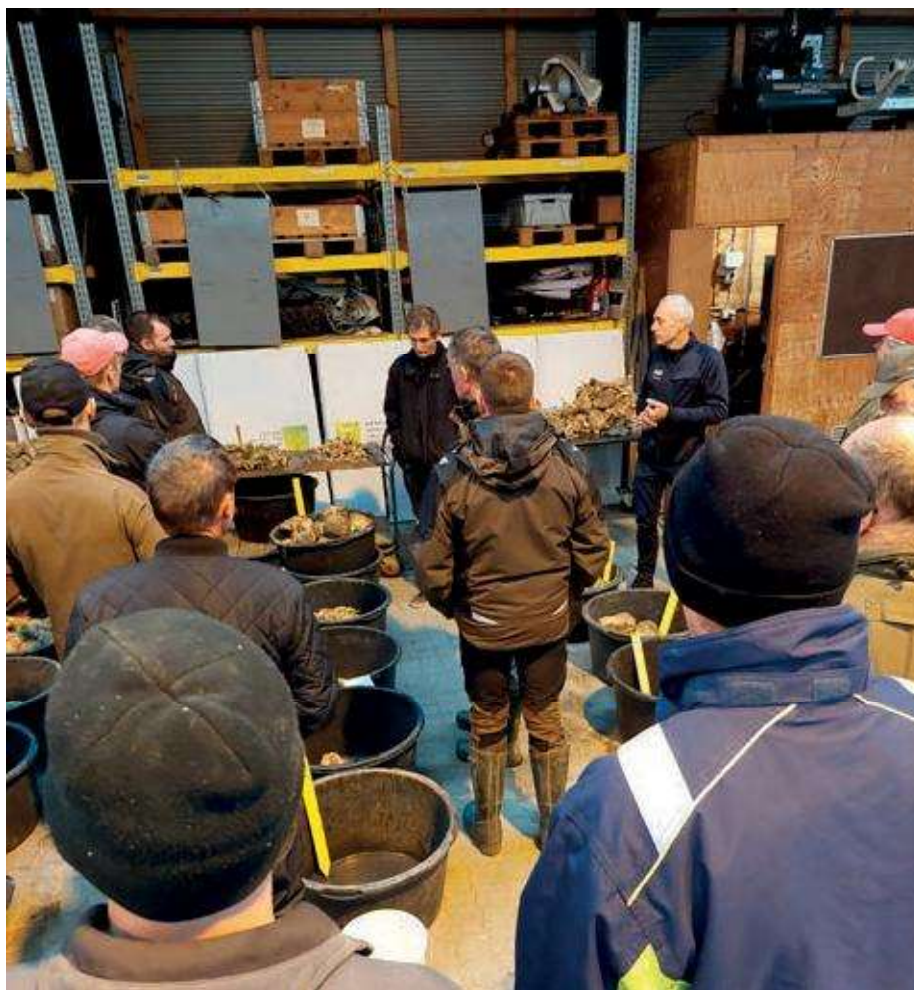
Foto 2. På Demodagen på Sofiehøj blev resultaterne af spildundersøgelsen gennemgået. På bordene bagerst ligger det roemateriale, der var spildt i marken, og roer udtaget fra roeoptageren er fordelt i baljer efter størrelsen på rodspidsbruddet (se figur 1-2).

En spildundersøgelse består af to dele (foto 2). I den ene del af undersøgelsen indsamles spildet fra et opmålt areal. Det kan for eksempel være 18 rækker i 10 meters længde to steder i marken (2 x 90 kvm). Alle spildte roer og roedelev indsamles og vejes. Hvis spildet i de undersøgte felter er meget forskelligt, undersøges flere felter for at få et bedre estimat. Da en del af roespildet kan være skjult under jorden, er det nødvendigt at grave jorden igennem for at finde alt spildt materiale. Hos NBR anvender vi en lille traktor med harve til at blotlægge yderligere spild. I denne undersøgelse fandt vi op til 32 % af spildet efter i alt 3-4 opharvninger. Spildet fra rouletterne fordeles ofte uens på hver sin side af roeoptyageren, og dette skal indgå i beslutningen om, hvor de undersøgte felter skal placeres.

Den anden del af spildundersøgelsen er en opgørelse af rodspidsbrud. Her opdeles tilfældige roer fra optagertanken efter størrelsen på rodspidsbruddet. For at få en præcis opgørelse er det nødvendigt at gennemgå 300-400 roer, men man får et omtrentligt resultat ved at gennemgå 100 roer. I undersøgelsen blev henholdsvis 447, 475 og 503 roer gennemgået ved de tre indstillinger.
